トラブルシューティング&メンテナンスガイド

自然対流式製品

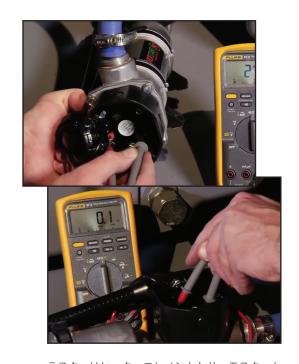
テスターはヒーターエレメントとサーモスタット の導通を調べるために使います。ヒーターエレメ ントを複数もつ製品では、すべてのエレメントに ついて導通を確認してください。
